Bedömning av flora och fauna i åtta nyanlagda
dagvattendammar i Falkenberg
2009

Dagvattendamm nr 18:2 "Torsholm 2"

Dagvattendamm nr 26 "Älgen"

Dagvattendamm nr 27 "Kristineslätt 1"

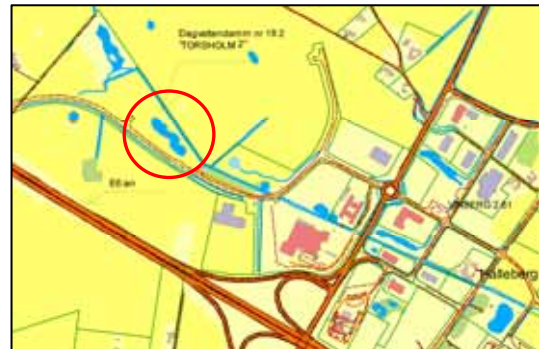
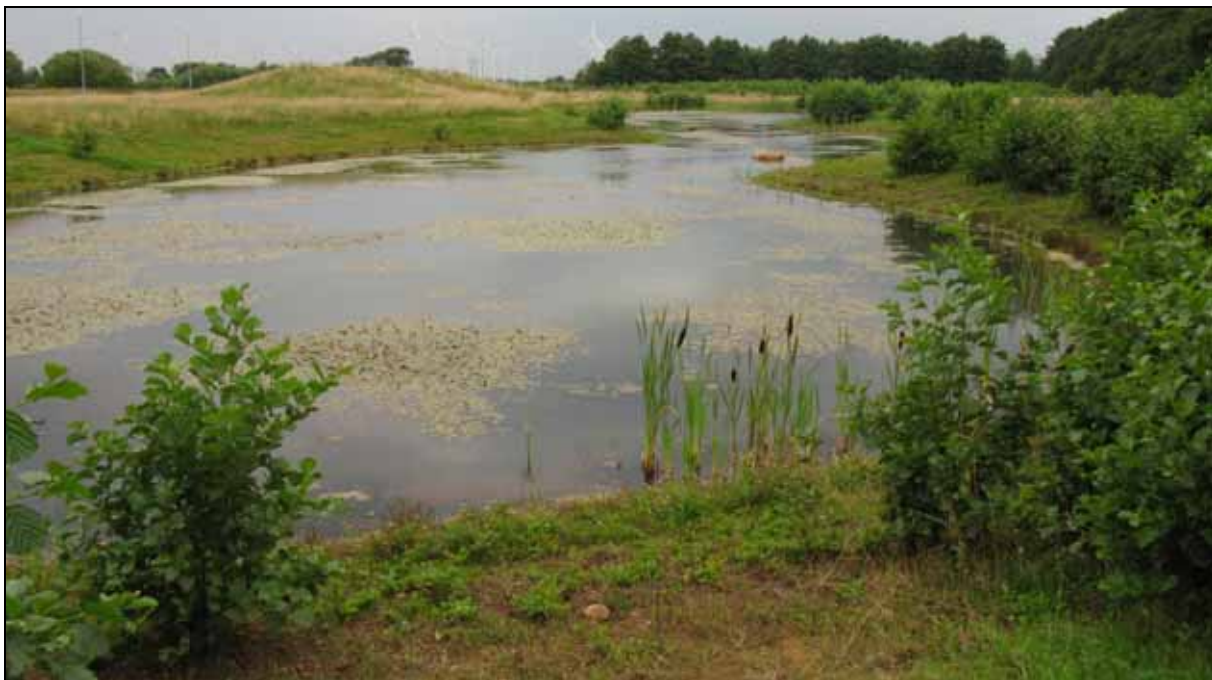
Detta är en långsträckt ca 100 m lång damm. Stränderna är långgrunda och består av mineraljord. I dammen växer redan rikligt med undervattensväxter och bra förutsättningar för våtmarksarter finns. Det växer mycket ung klibbal längs den nordöstra stranden. Dammen omges av gräsmarker och ligger nära ett dike och andra dammar finns i närheten. Inom 200 m avstånd finns flera andra dagvattendammar.

Dammen sedd från sydost den 10 augusti 2009.

Röjning av uppslag av klippal bör göras där det behövs längs hela den sydvästra sidan. Åtgärden görs årligen. Lämpligast tid är att göra under sommaren då mest näring finns ovan mark och störst utarmning sker. Lämplig tid är i augusti.

Den sydvästra sidan slås lämpligen varje år. Slåttern görs lämpligast på sensommaren i augusti då en hel del av blommorna hunnit blomma. Om möjligt bör slaget gräs samlas upp och föras bort för att minska näringsinnehållet i marken.

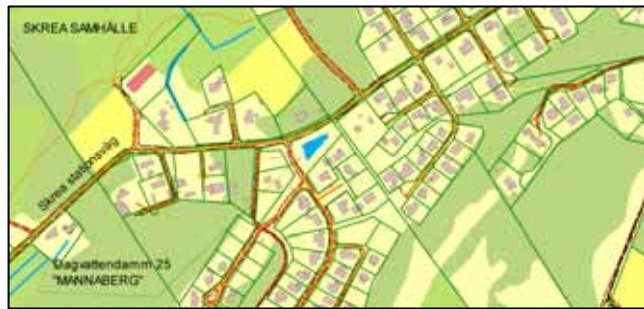
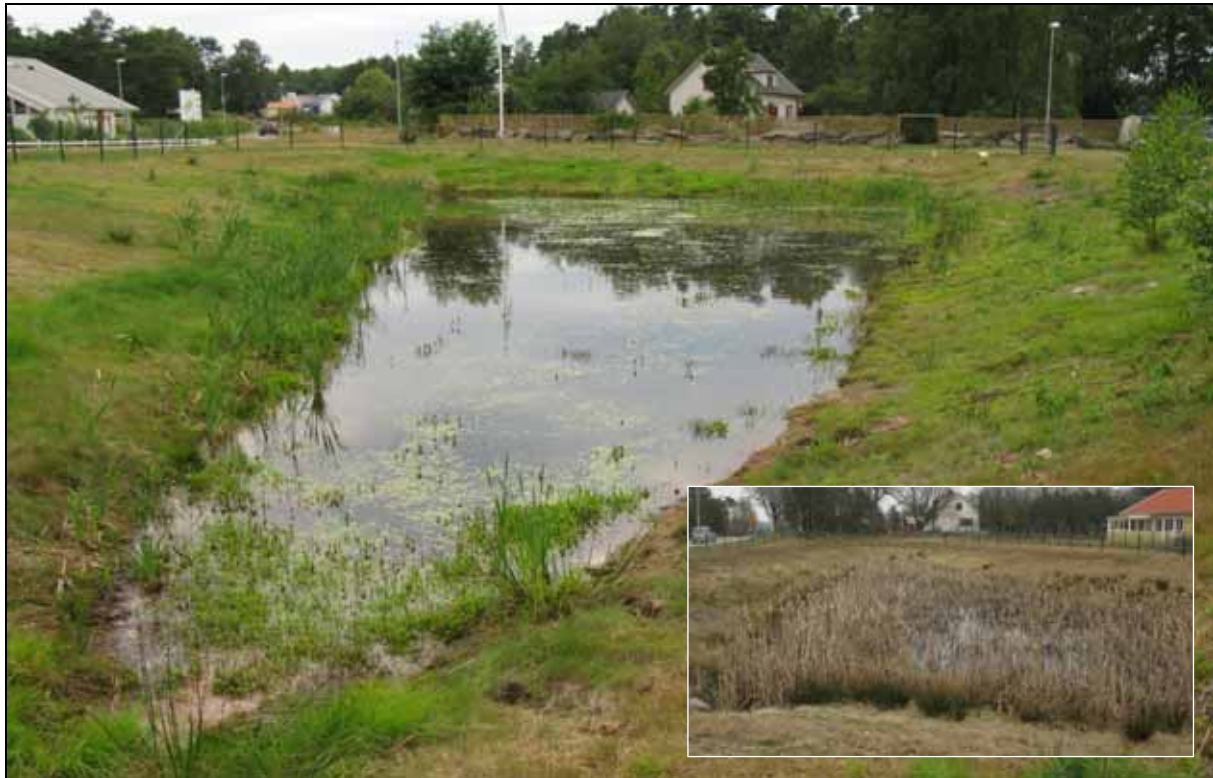
Detta är en grund damm som med rik våtmarksvegetation samt gott om groddjur och småkryp. Hela dammen var övervuxen med kaveldun i april 2009. Bortgrävning av kaveldun gjordes under sommaren. Dammen ligger i ett bostadsområde men norrut finns grönområden med träd.

Dammen sedd från nordost den 10/8 2009. Den infällda bilden är tagen från sydväst den 9/4 samma år.

Ett kraftigt uppslag av björkplantor kommer vid dammens kanter. Rökning av bär bör göras runt hela dammen. Åtgärden görs vart eller vartannat år. Lämpligast tid är att göra under sommaren då mest näring finns ovan mark och störst utarmning sker. Lämplig tid är i augusti.

Slåttern görs varje år runt hela dammen lämpligast på sensommaren i augusti då en hel del av blommorna hunnit blomma. Gräs bör samlas upp för kompostering för att hålla nere näringsinnehållet i marken.

På grund av att dammen är grund kommer troligen återkommande rensningar av kaveldun behöva göras. Kaveldunen ger dock bra förutsättningar med gömställen och varierad miljö för vattenlevande småkryp. Igenväxning är främst ett estetiskt problem.

Erosion av den solexponerade sandiga marken på norra sidan av lokalen så att områden med bar sand upprätthålls. Åtgärd bör göras då mer än 90 % täcks av vegetation.

För att skapa variation och blomresurs för insekter kan några blommande buskar planteras på den norra sidan av dammen ovanför den sydvända sluttningen som helst bör vara solexponerad. Naturligt inhemska arter bör användas. Exempel på lämplig sort är hagtorn eller andra buskar som finns i trakten. Den införda vresrosen bör undvikas då den skapar igenväxningsproblem på många platser.

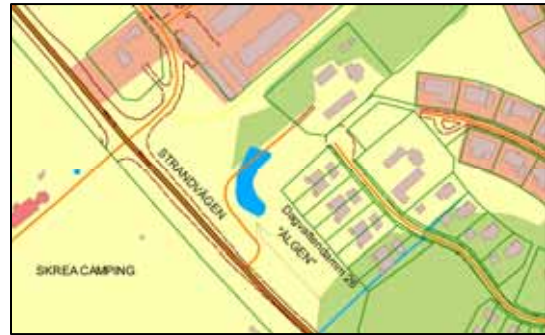
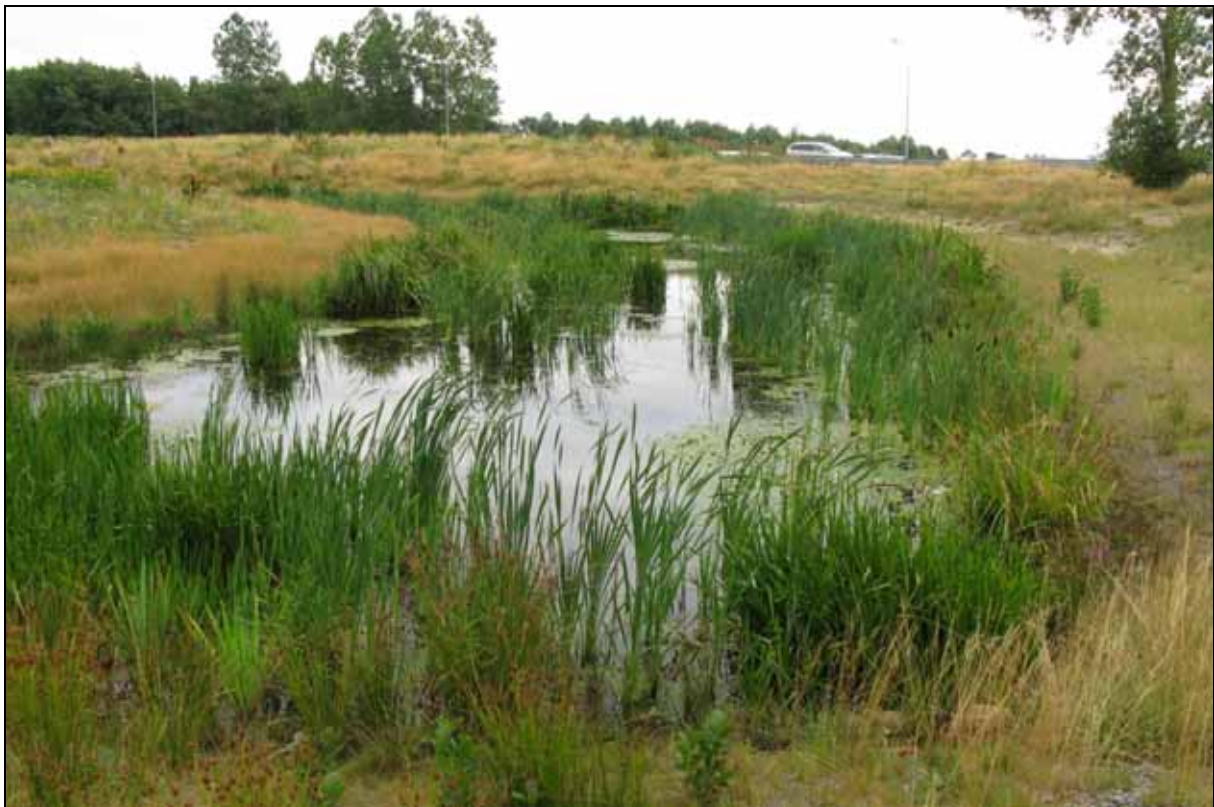
Detta är en grund damm med långgrunda sandiga stränder. I dammen växer en rik våtmarksvegetation där kaveldun utgör en dominerande del. Den rika undervattensvegetationen och för övrigt varierade våtmarksvegetationen tillsammans med de sandiga omgivningarna skapar en intressant miljö för många arter. Ovanligare vattenväxter förekommer.

Dammen sedd från nordost den 10/8 2009.

En del uppslag av klibbal kommer. Rövning bör göras vid behov. Rövningen kan ske i samband med slåtter av gräs. Slåttern och rövning görs varje år runt hela dammen lämpligast på sensommaren i augusti då en hel del av blommorna hunnit blomma. Gräs bör samlas upp för kompostering för att minska näringsinnehållet i marken.

Sandblottor hålls öppna i syd och västvända lägen genom någon form av slitage. Detta görs vid behov med några års mellanrum då vegetation täcker mer än 90 % av sandblottorna.

För att skapa värdefull blomresurs för insekter kan sälj planteras inom 100 m från dammen.

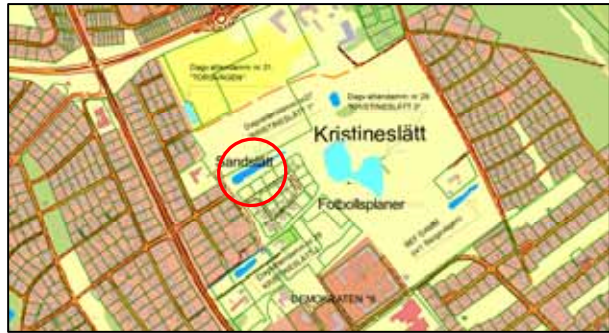
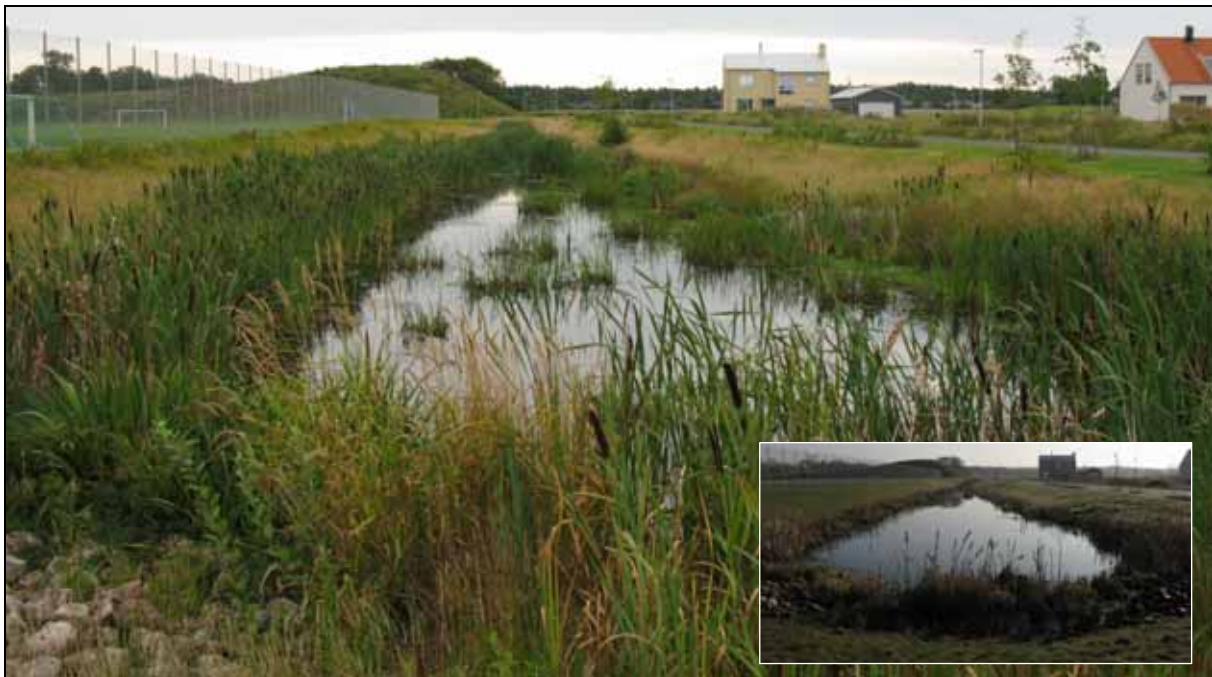
Detta är en långsträckt vegetationsrik damm med bra förutsättningar för artrik fauna av småkryp och amfibier.

Undervattensvegetationen är rik med bl a gott om vattenbläddra. I närheten av dammen finns fler dammar som gör att djur kan förflytta sig mellan dammarna.

Dammen sedd från sydväst den 10/8 2009. Den infällda bilden är tagen från sydväst den 9/4 samma år.

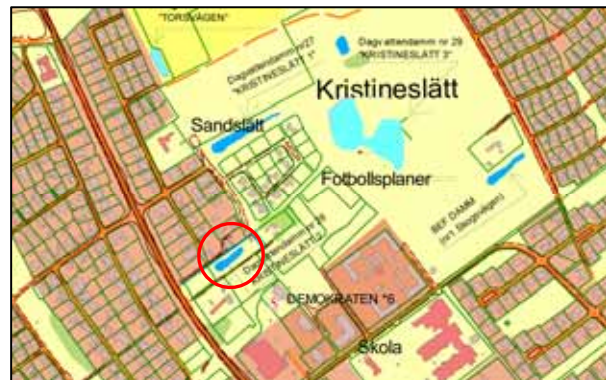
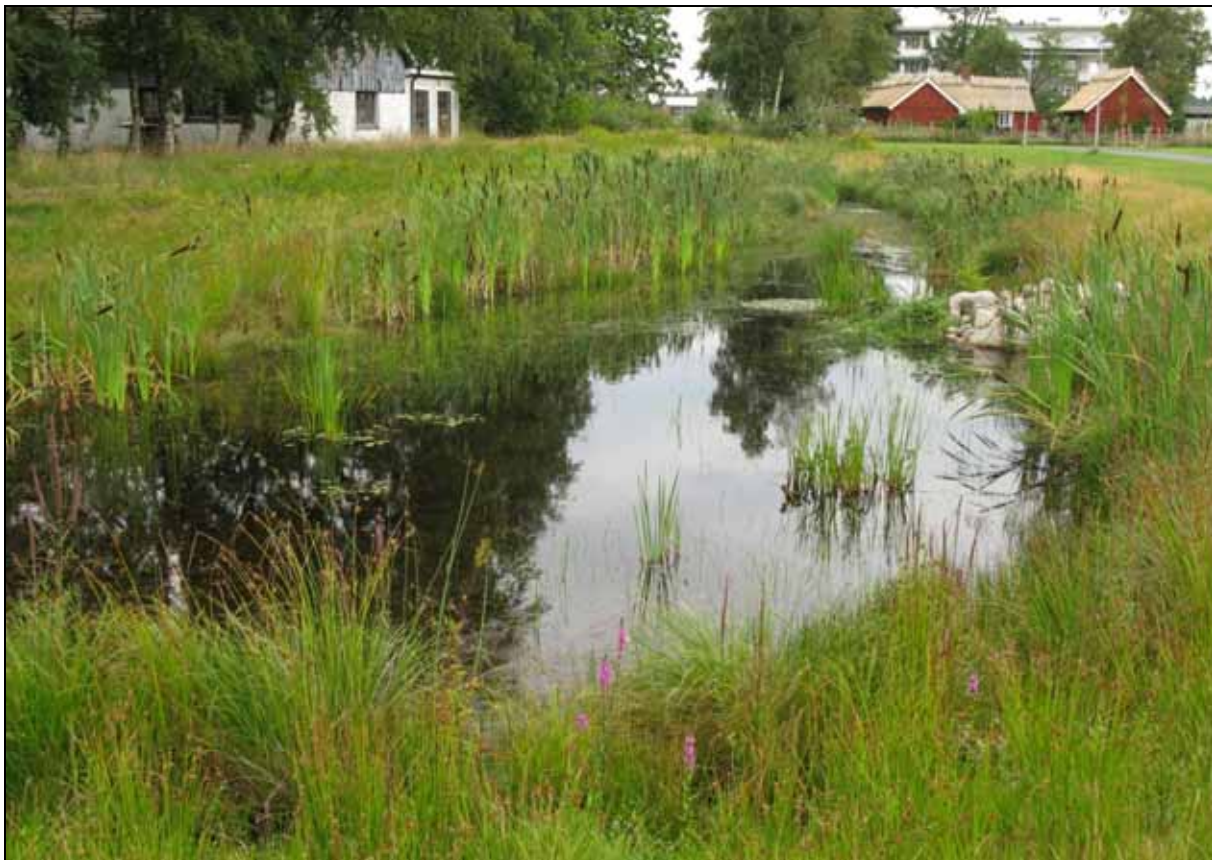
Detta är en liten vegetationsrik damm med en välutvecklad undervattensvegetation av bl a vattenbläddra. Art- och individrikiedom är hög med ovanligare arter av både växter och djur. I närheten av dammen finns fler dammar som gör att djur kan förflytta sig mellan dammarna.

Dammen sedd från sydväst den 10/8 2009.

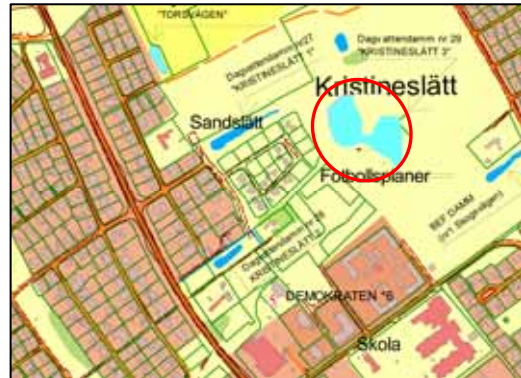
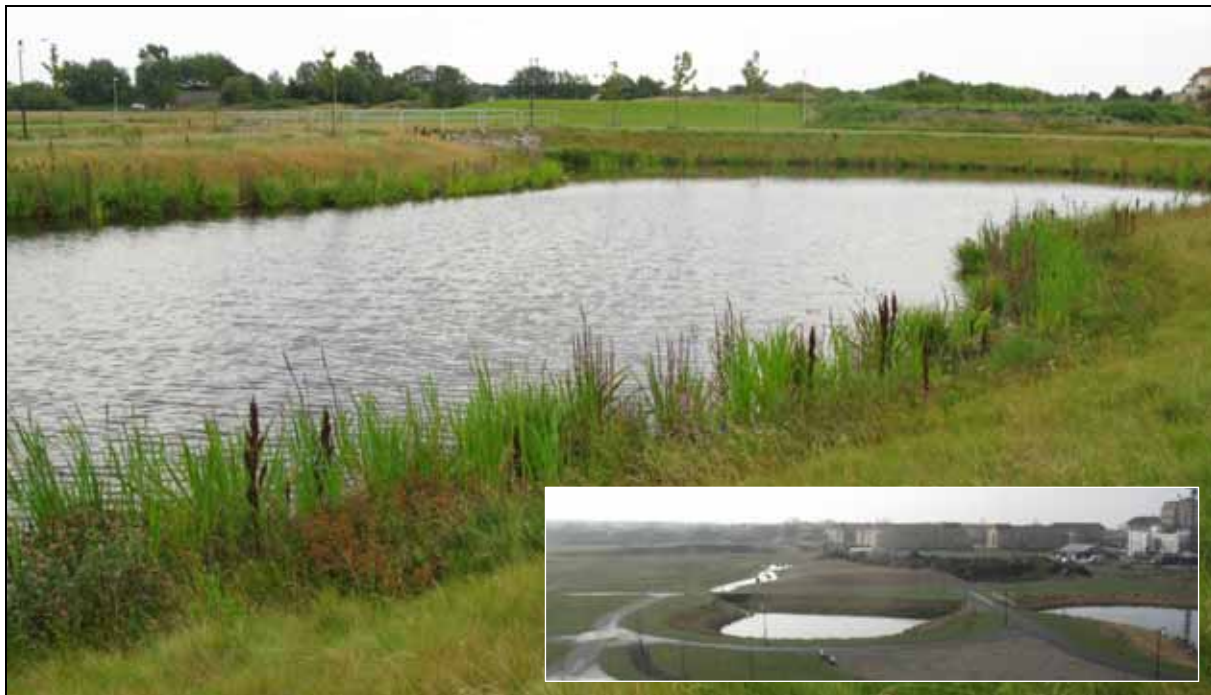
Detta är två stora dammar som är förbundna via ett smalt passage. Från sydost ansluter ett större varierat dike till dammarna som bidrar med spridningsmöjligheter för växter och djur. Fler dammar ligger på nära avstånd vilket gör att djur kan sprida sig mellan dammarna.

Västra dammen sedd från nordväst den 10/8 2009. Den infällda bilden är tagen från norr den 9/4 samma år.

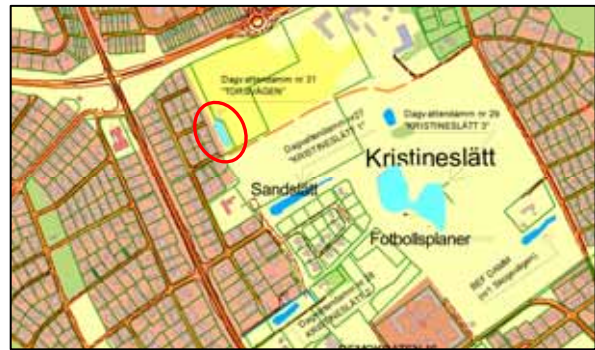
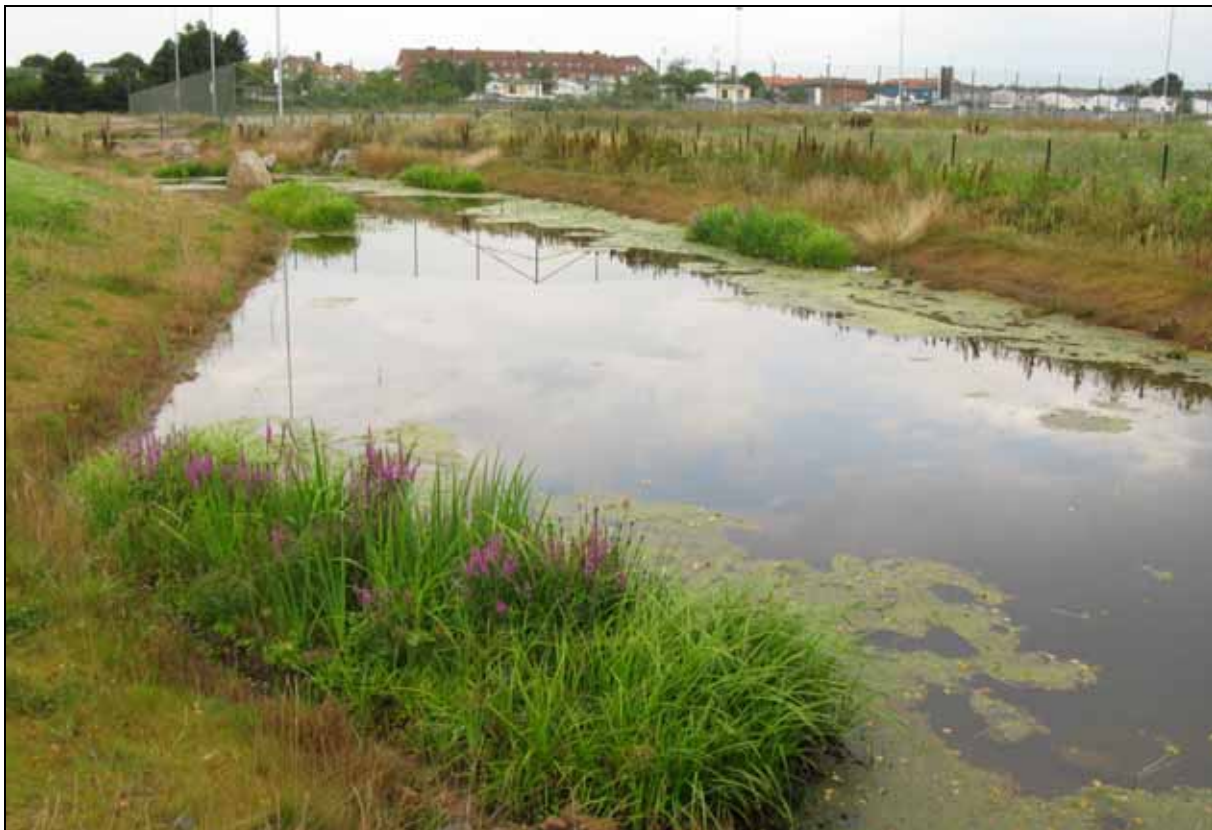
Detta är en mindre grund damm. Dammen var vid besöket så nyanlagd att våtmarksvegetation inte hade hunnit etablera sig i någon större omfattning. Både fauna och flora kommer att utvecklas kraftigt de närmaste åren. Fler dammar ligger på nära avstånd vilket gör att djur kan sprida sig mellan dammarna.

Dammen sedd från söder den 10/8 2009.

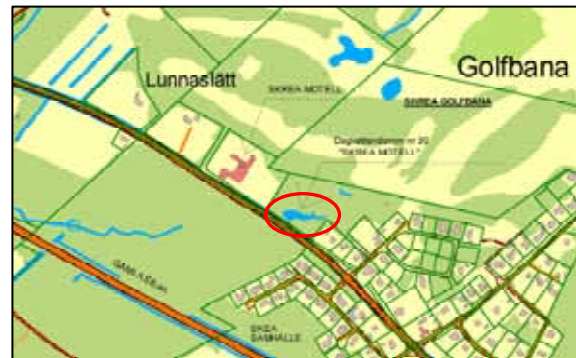
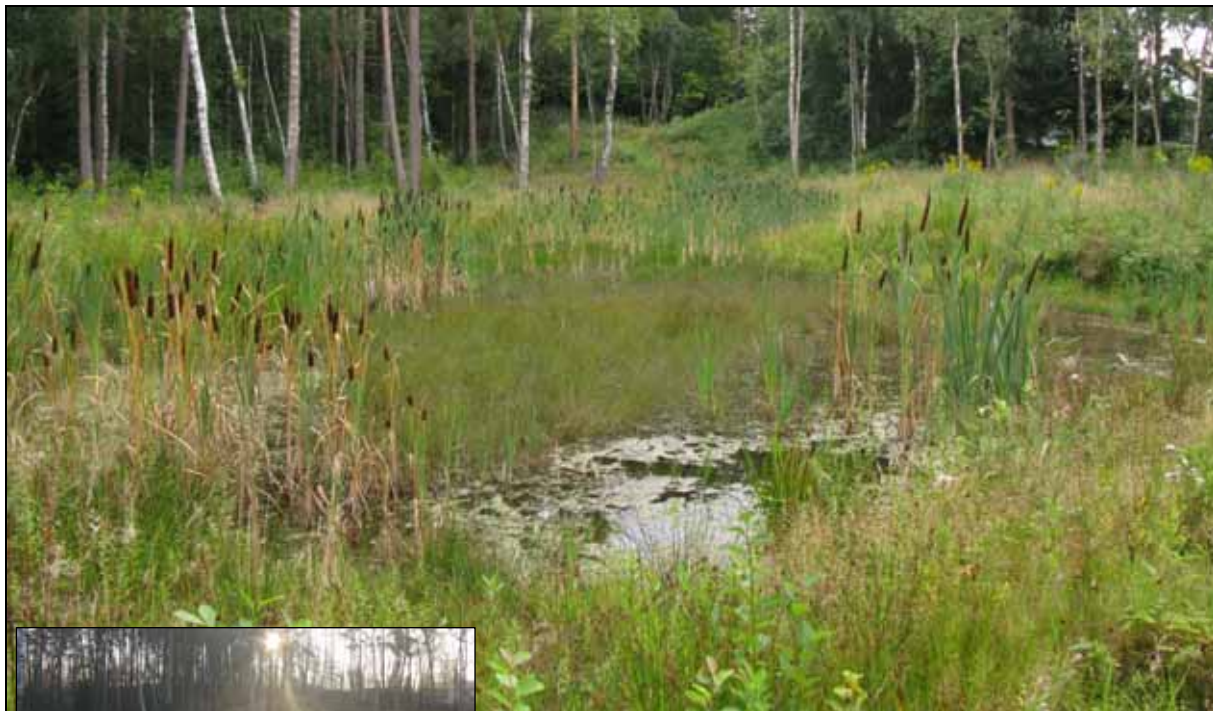
Detta är en liten och mycket grund damm som ligger i ett skogsområde. Vegetationen är mycket riklig i dammen p g a det ringa vattendjupet. Troligen torkar delar av dammen ut under sommaren. I dammen finns mycket bra förutsättningar för grodor.

Dammen sedd från väster den 10/8 2009. Den infällda bilden är tagen från samma väderstreck den 9/4 samma år.

Årlig slåtter av gräs i augusti runt hela dammen. Röjning av buskar och sly. Spara vissa sälgar.
